PROCEDIMENTOS ADOTADOS PELA USINA CAETÉ PARA EVITAR A QUEBRA DE FLANGES DE MOENDA

XXXVII SIMPÓSIO

DA AGROINDÚSTRIA
DA CANA-DE-AÇÚCAR
DE ALAGOAS

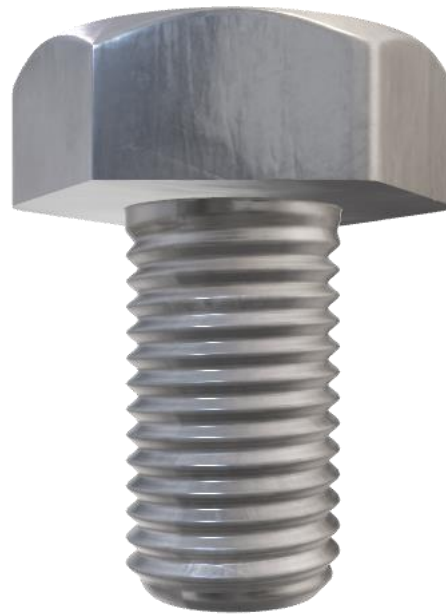
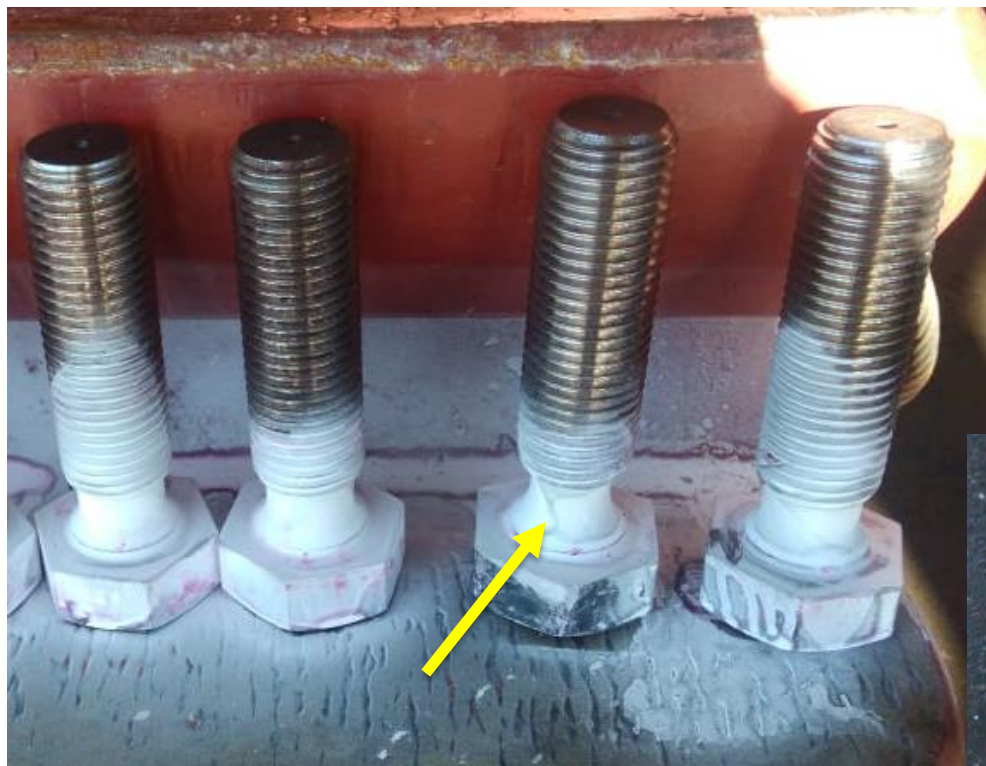
O técnico da empresa de realizava o serviço de torqueamento dos parafusos nos informa que está com a impressão que os parafusos estão alongando.

Após aplicar torque de 3500 Nm, retiramos os 18 parafusos de um flange e desses 4 haviam alongado, como podemos observar a região que tinha 30 mm, chegou a ficar com 26 mm após alongamento.

- Mudança no parafuso sextavado de 1.1/2" que passou para SAE 4340 ao invés de SAE 4140.
- Mudança no menor diâmetro do parafuso de 1.1/2" de 30 para 32 mm.

- Redução no torque aplicado, passando agora a seguir as recomendações da Texascontrols (empresa especialista em torqueamento).

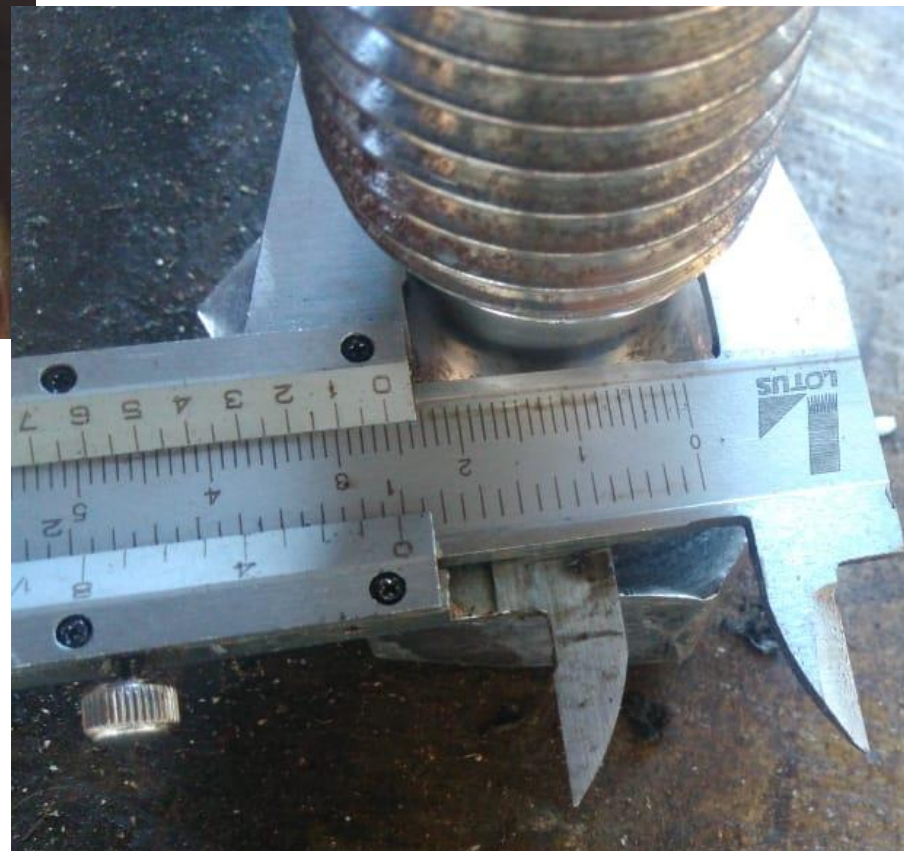
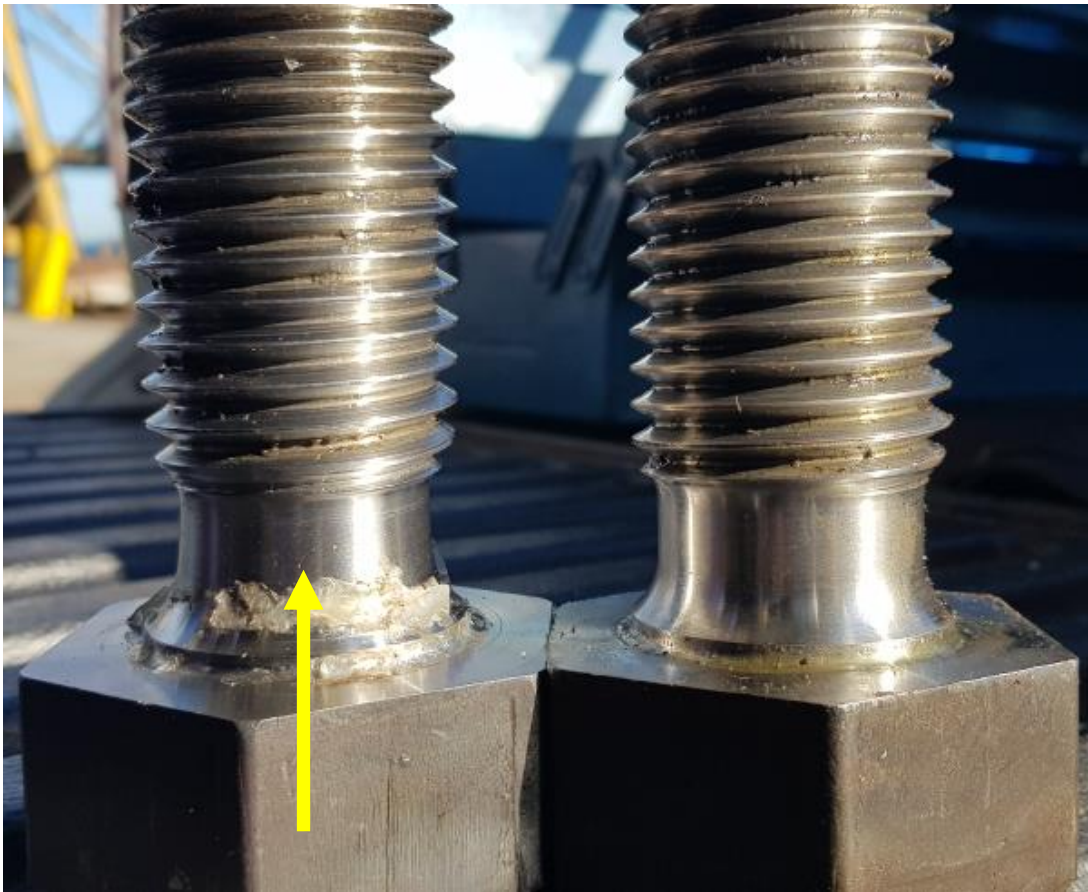
Após aplicar o torque recomendado de 5400 Nm em dois parafusos, retiramos os mesmos e percebemos que um deles havia alongado, ao invés de 37 mm ele estava com 35 mm.

Parafuso	Torque Anterior	Torque Atual	Redução
Sextavado 1.3/4"	5400 Nm	4500 Nm	16,70%
Sextavado 1.1/2"	3500 Nm	2500 Nm	28,60%
Allen 1.1/2"	3500 Nm	3121 Nm	10,80%
