Manutenção **Eltétrica** Preditiva Online : Motores & Transformadores

XXXVII SIMPÓSIO

DA AGROINDÚSTRIA
DA CANA-DE-AÇÚCAR
DE ALAGOAS

DENSYX Manutenção 4.0

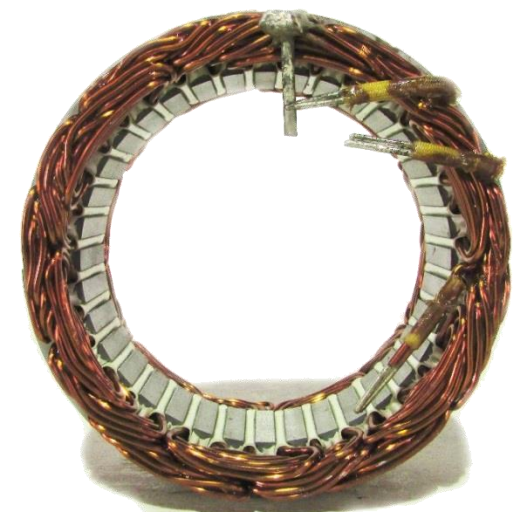
Ensaio Estáticos – Parada do motor/ produção Teste dos Isolamentos

Tempo	Megger escala 500V	
30 Segundos	1.800	M Ω
1 Minuto	2.600	M Ω
10 Minutos	15.000	M Ω

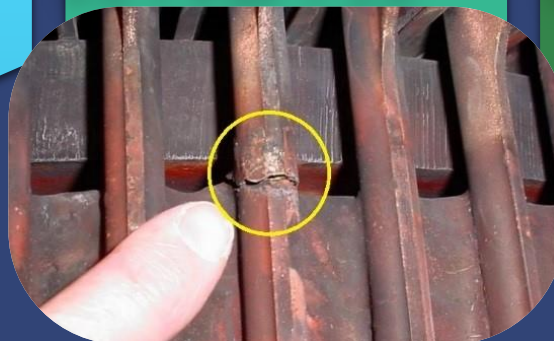
FS – Fator de Severidade

Avarias Elétricas

Avarias Mecânicas

Alimentação

- Desbalanceamento da tensão;
- Distorção harmônica.

Estator

- Desbalanceamento da corrente devido problemas na bobinagem.

Rotor

- Rotor Bobinado: Desbalanceamento da corrente devido problemas no circuito do rotor;
- Rotor Gaiola: Barras quebradas.

Excentricidade

- Desalinhamento do motor com a carga;
- Desbalanceamento do rotor;
- Problema de fixação do motor .

Carga

- Nível de variação de carga elevado;
- Problemas em sistemas de correias/polias.

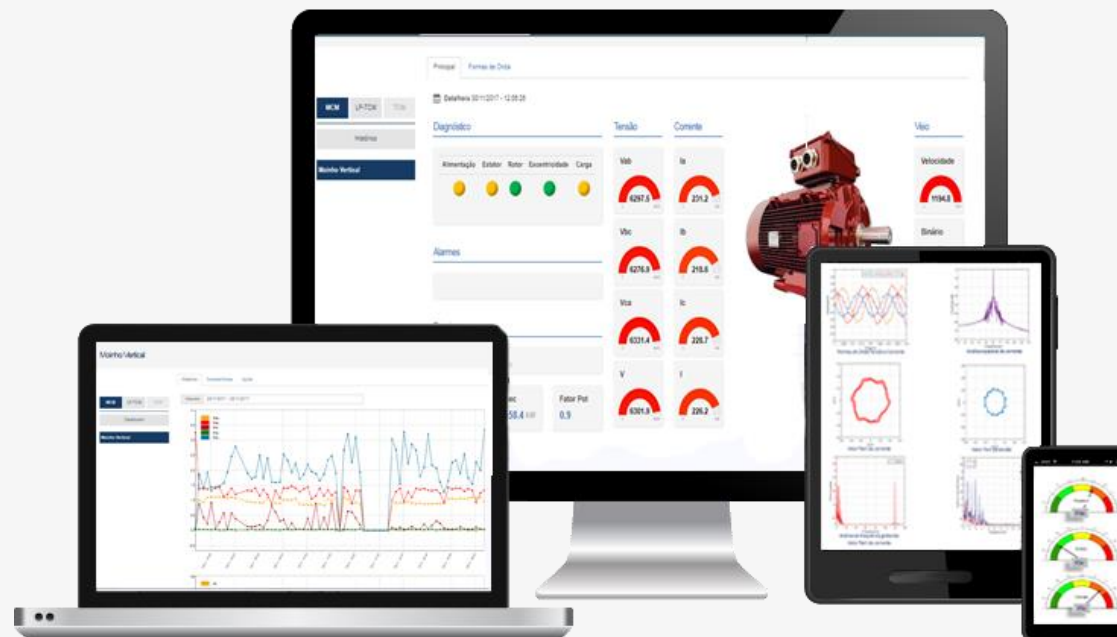
Alerta;

Aceitáveis.

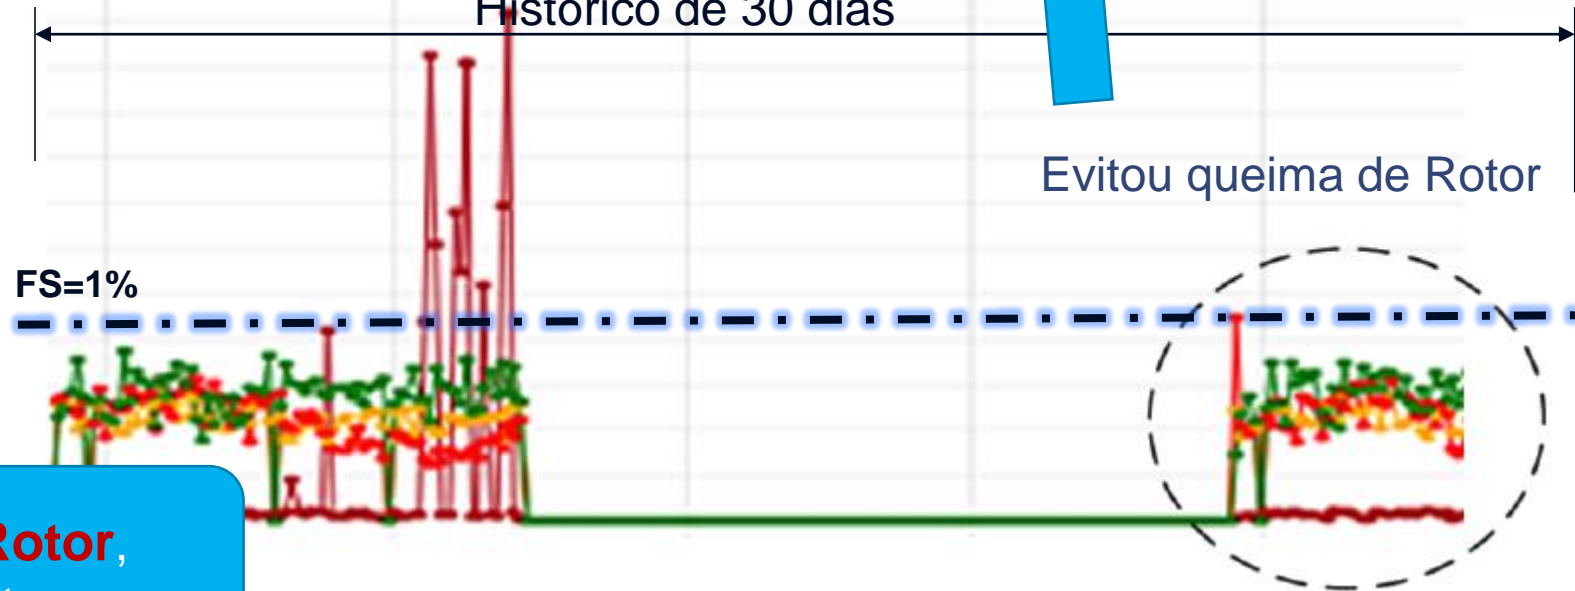
Fábrica B – Moinho Vertical

Histórico de 30 dias

Deteção antecipada de problemas de **Rotor**,
Evitando queima e parada imprevista

Redução de FS e aumento da produção após intervenção.

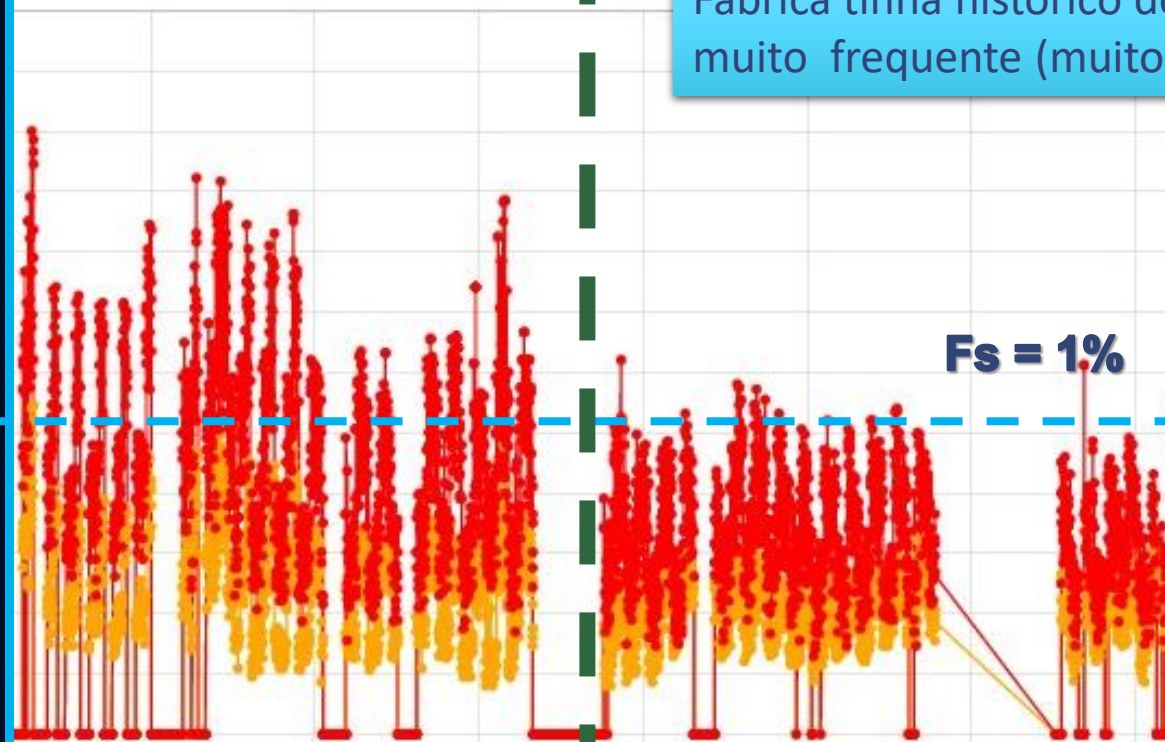
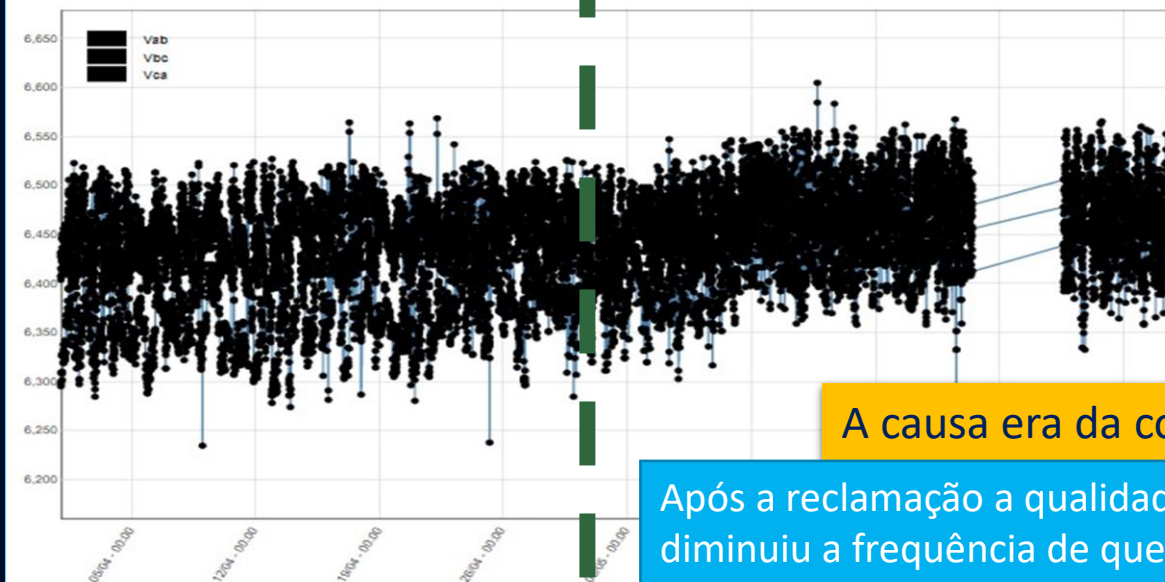
Ventilador
Potência: 3150kW
Alimentação: 6600V

Apresentou desde início problemas com a alimentação.

Todos os dias as 17h havia afundamentos de tensão.

Os FS Estator e Ali sobem

Após a reclamação a qualidade da energia melhorou e diminuiu a frequência de queima de Estator.

MCM Online mostrou que todos os dias após as 17horas o FSEstator subia consideravelmente

Mostrou que no mesmo momento o FSAli aumentou na mesma proporção

Análise online das tensões demonstrou que nesses período as tensões desbalanceavam

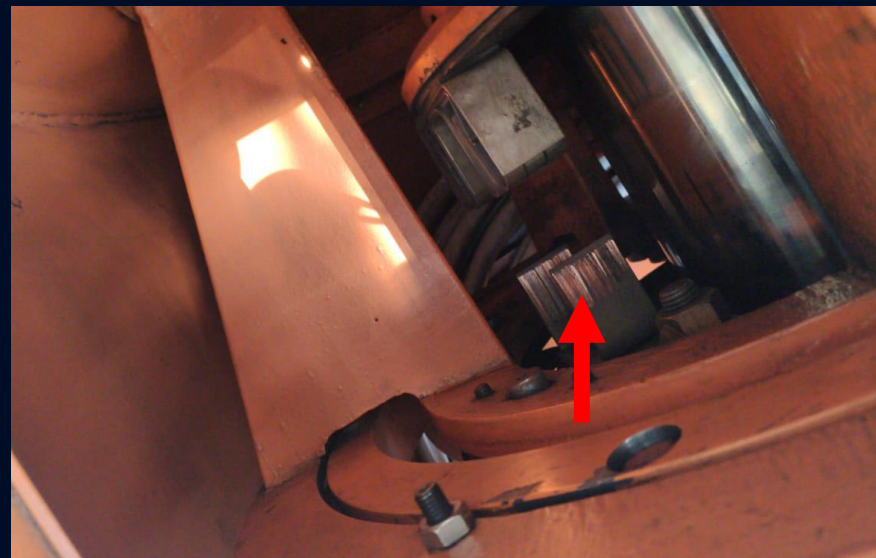
Moinho de Cru

Potência: 2350kW

Alimentação: 6600V

Ocorrência: Ainda nesta fábrica, os técnicos avaliaram outros motores semelhantes de mesma idade procurando por este mesmo defeito no fechamento do contato de curto-circuito no rotor e, foram identificados muitos desvios. Também foi confirmado que todos os motores fabricados na mesma época tiveram seus contatos originais substituídos, em virtude de terem apresentado problemas no passado.

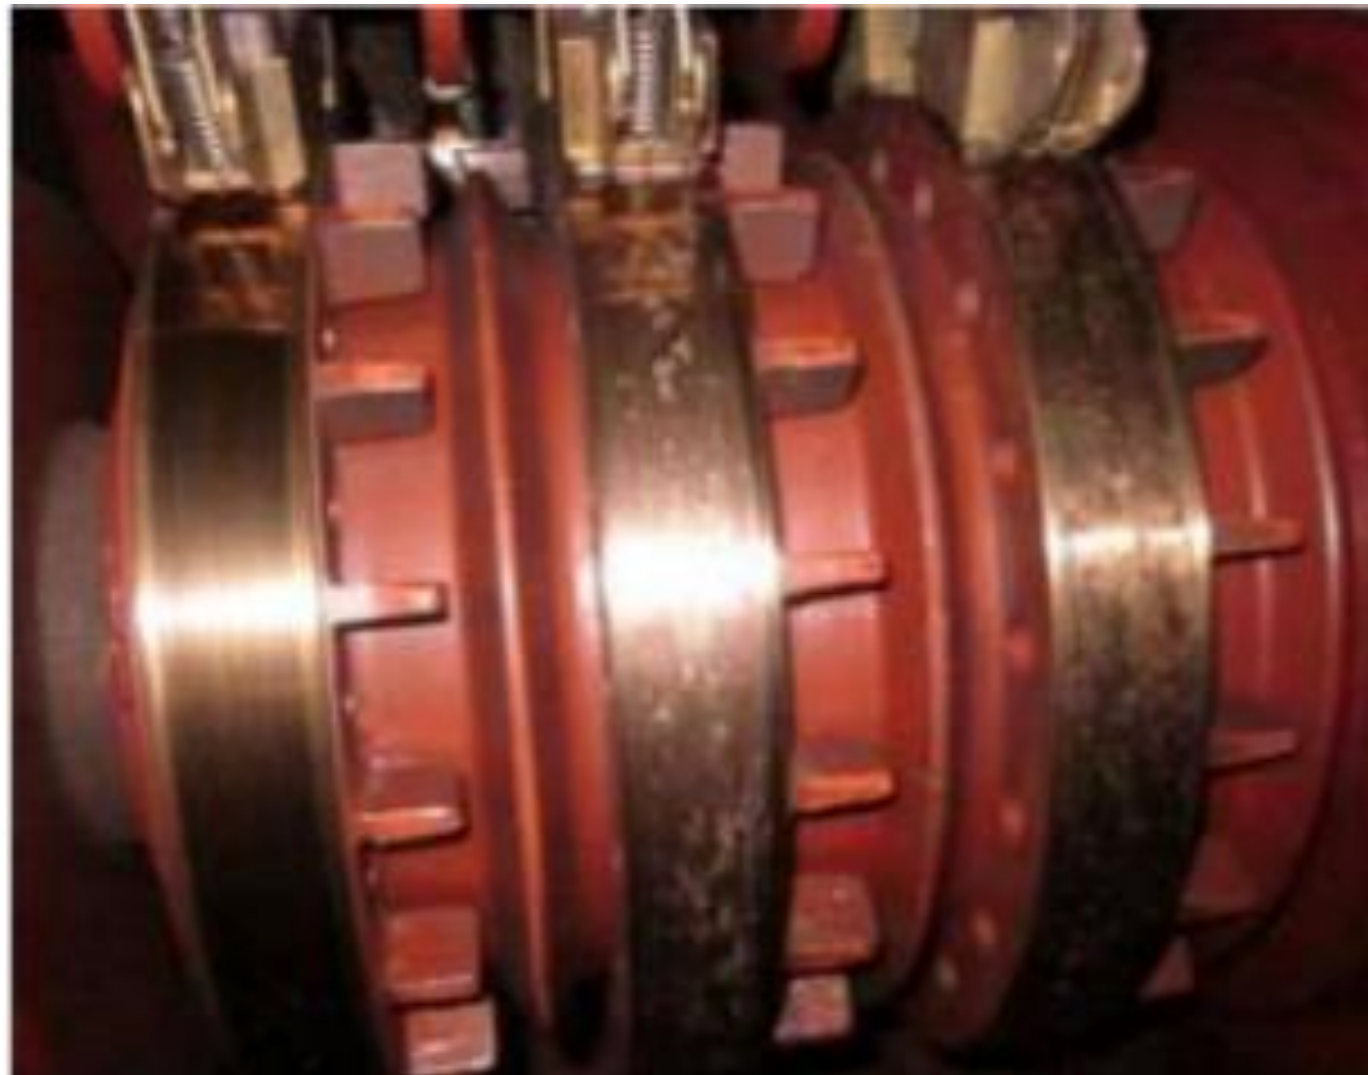
FS Rotor média 1,6%

Assim que o sistema foi instalado vimos o F_{rot} com média acima de 1,5%. Foi pedido o checklist de imediato.

Os anéis coletores foram Usinados de imediato, evitando perda total precoce

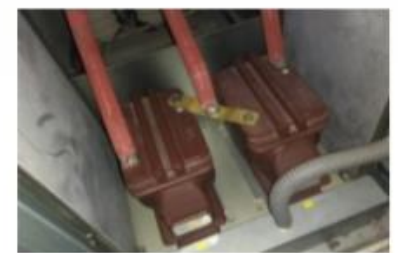
Fsali subiu;
Sistema disparou alerta

Após análise das tensões, THD, na propria aplicação, verificou-se uma das tensões variava gravemente.

Foi encontrado, no cubiculo de MT uma conexão do barramento ao TP de medição completamente solta
