PROCEDIMENTOS ADOTADOS PELA USINA CAETÉ PARA EVITAR A QUEBRA DE FLANGES DE MOENDA

XXXVII SIMPÓSIO

DA AGROINDÚSTRIA
DA CANA-DE-AÇÚCAR
DE ALAGOAS

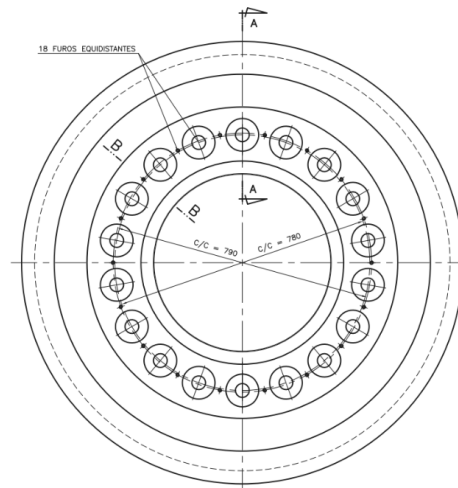
O problema de quebra de flanges era antigo, durante essa longa jornada em busca de minimizar os problemas a primeira medida tomada, foi aumentar o máximo possível o raio da furação da camisa. Isso foi feito em todas as moendas a medida que as camisas eram substituídas por novas. Essa medida foi tomada tanto na Zanini de 72" quanto na Simisa 2200 mm. Para isso, avaliamos qual seria o menor diâmetro, qual seria o desgaste previsto na safra e foi modificado para reduzir o momento nos parafusos. Essa medida com certeza contribui para um menor esforços nos parafusos, mas não conseguimos avaliar se ela surtiu efeito no nosso problema de quebras.

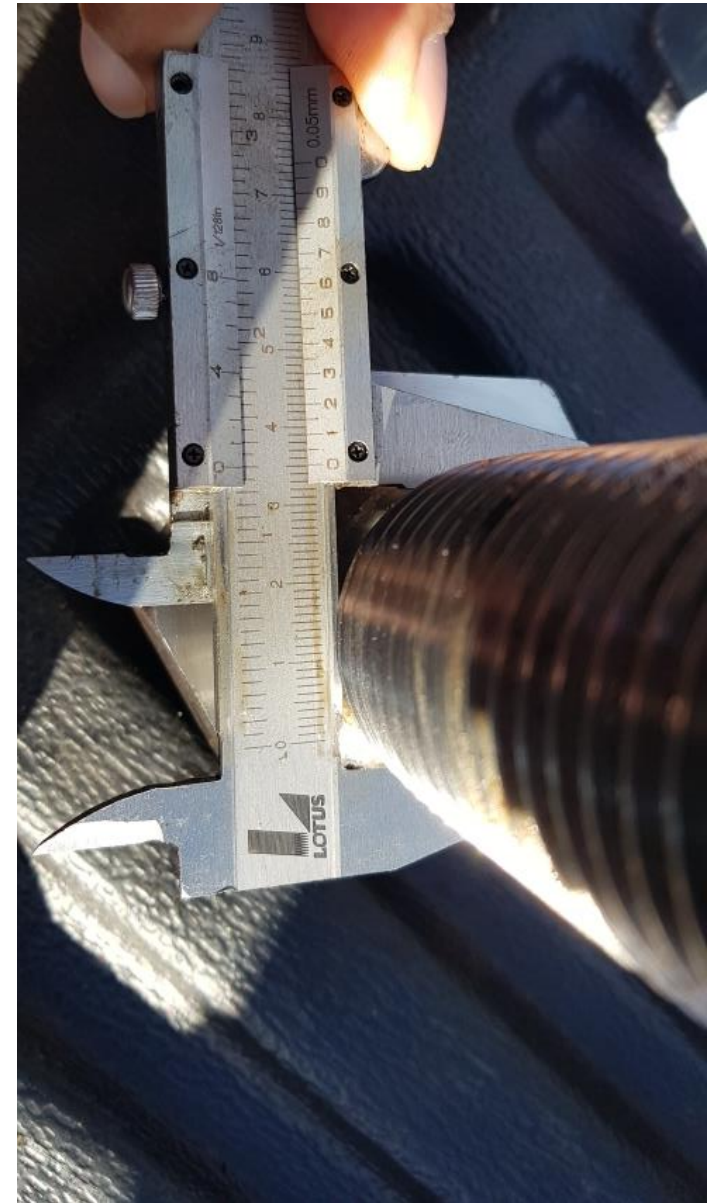
Após aplicar o torque recomendado de 5400 Nm em dois parafusos, retiramos os mesmos e percebemos que um deles havia alongado, ao invés de 37 mm ele estava com 35 mm.

- Mudança no parafuso sextavado de 1.1/2" que passou para SAE 4340 ao invés de SAE 4140.
- Mudança no menor diâmetro do parafuso de 1.1/2" de 30 para 32 mm.

- Redução no torque aplicado, passando agora a seguir as recomendações da Texascontrols (empresa especialista em torqueamento).
